LICITAÇÃO DE REFORMA PARA A CÂMARA DE VEREADORES DE TIRADENTES DO SUL - RS

Responsável Técnico: Rodrigo José Nekel – CAU A155374-7

Local da obra: Avenida Uruguai, 20, Tiradentes do Sul - RS

Data, 22 de Julho de 2019.

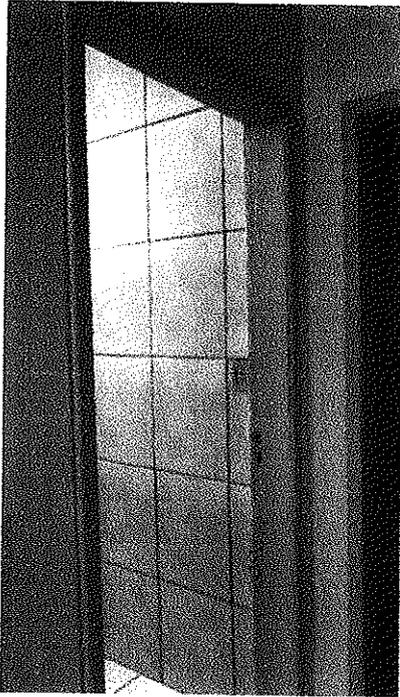
Imagem 1.: Vista da porta de acesso ao banheiro que deve passar por adequação de vão de 0,90 cm de largura e inversão de sentido de abertura, de dentro para fora.

- Alargar o vão de passagem existente para no mínimo 0,90 (noventa) centímetros de largura;
- Instalar nova porta de acordo com os padrões da **NBR 9050**;
- Remover a divisória interna existente tomando tudo um único espaço;
- Realocar acento sanitário e instalar barras de apoio conforme o Projeto 1 da página 3;
- Substituir as louças de sanitário e pia conforme modelo descrito e ilustrado no Item 2 da página 9;
- Revestir os pontos onde foram removidas as divisões com material idêntico ou similar ao existente;

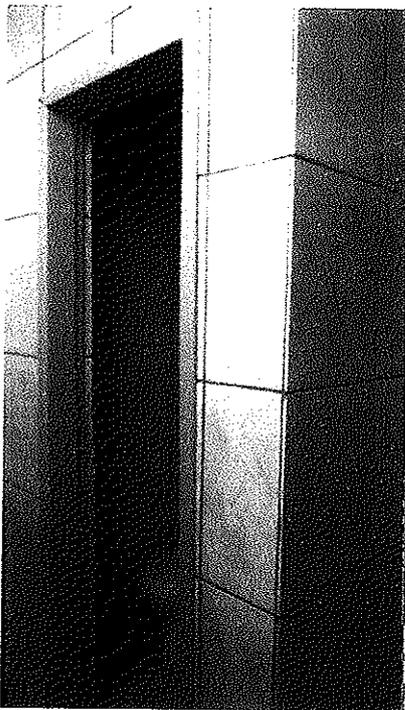
Imagem 2.: Vista das divisórias internas a serem demolidas para definição de ambiente único.

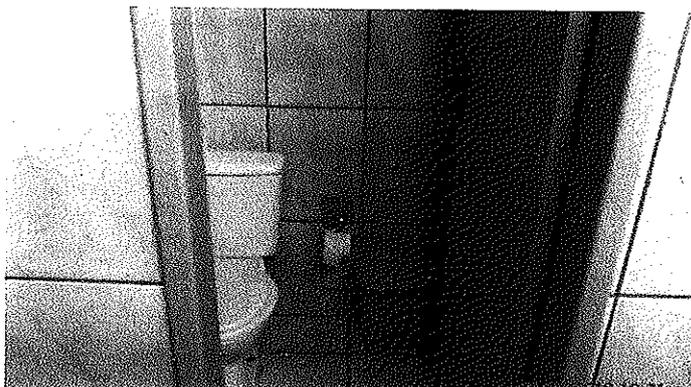
Imagem 3.: Vista do sanitário a ser realocado e adequado à NBR 9050, com as barras de apoio.

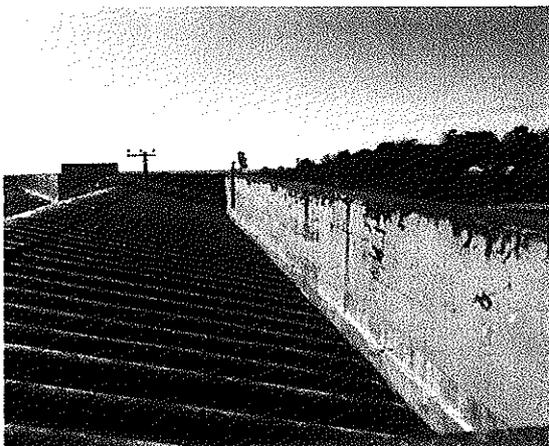
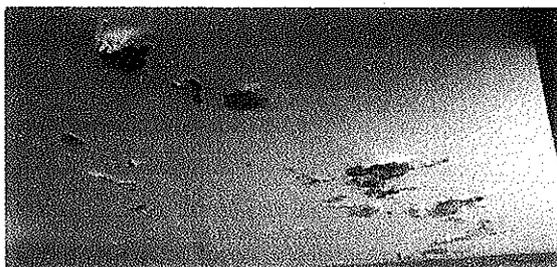
A estrutura localiza-se na parte superior frontal da edificação. Como a laje fica totalmente exposta às intempéries na face superior, ela sofreu as deteriorações em função das mesmas, e para correção será necessária manutenção na parte inferior, e estrutura com cobertura na parte superior, conforme o projeto:

Imagens 4, 5, 6 e 7: Vistas do telhado, platibandas e das faces superior e inferior da laje a serem cobertas e corrigidas.

- Aproximadamente 10m² de área a ser coberta com aluzinco, apoiada sob estrutura de aço ou madeira com no mínimo 2% de inclinação, com calha de aço galvanizado de aproximadamente 5,70 x 0,10m corrido para escoamento de água, conectada à rede existente;
- Conexão do cano de 50mm existente do escoamento do telhado na nova rede que será ativada;
- Aproximadamente 62 metros corridos de rufo pingadeira de aço galvanizado nas platibandas do telhado existente, e aproximadamente 16 metros corridos na platibanda da laje a ser coberta. Custo estimado R\$ 1.550,00;
- Tratamento na face inferior para correção das deteriorações da infiltração;
- Tratamento de acabamento para pintura final da laje;

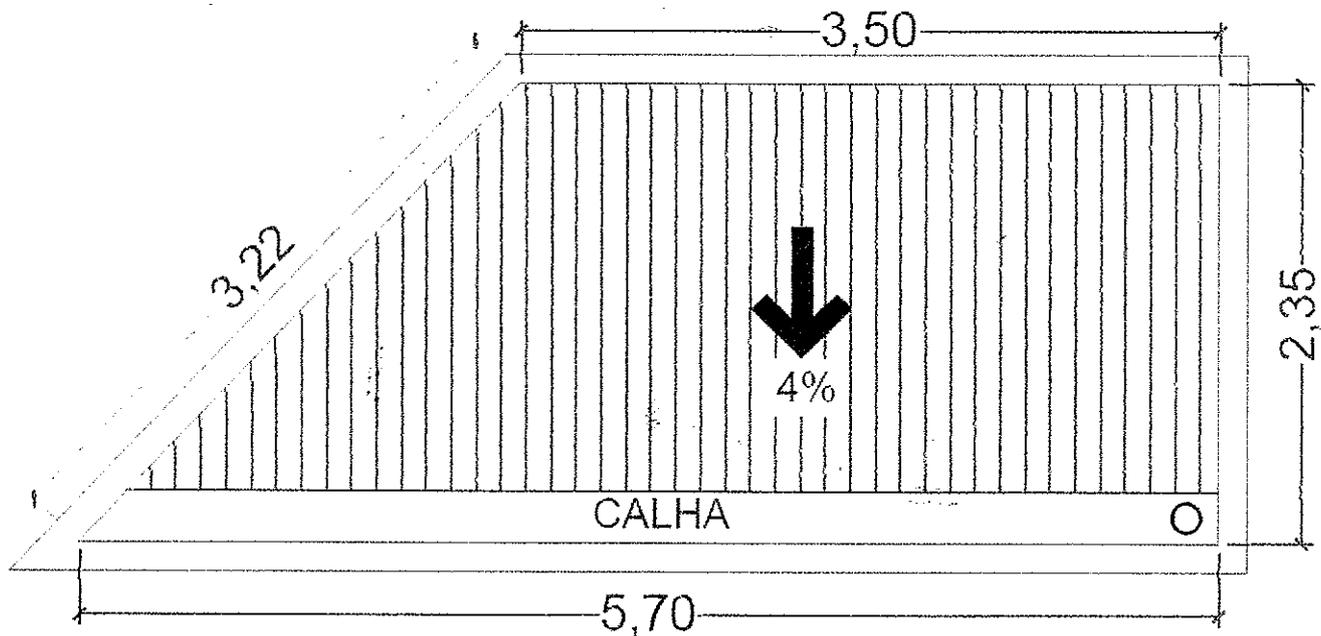
Projeto 2. Laje da entrada a ser coberta com aluzinco. Custo estimado R\$ 1.500,00.

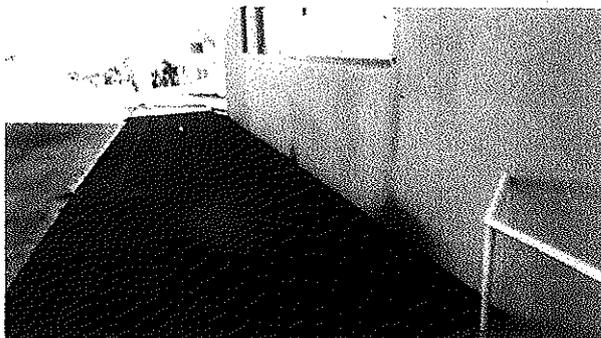
Imagem 8: Vista da fachada frontal da edificação.

- Abertura de canaleta longitudinal de aproximadamente 11m x 0,08m no passeio, e instalação de calha de aço galvanizado, no piso, para escoamento da água;
- Tratamento de impermeabilização através de resina acrílica na face externa da parede;
- Aplicação de multimassa para corrigir eventuais fissuras da parede;
- Tratamento final de fundo impermeabilizante ou selante + tinta acrílica de cor;

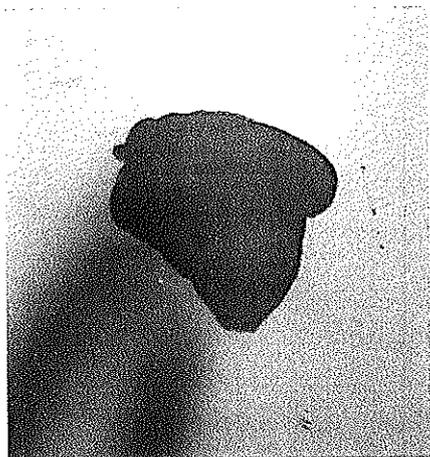
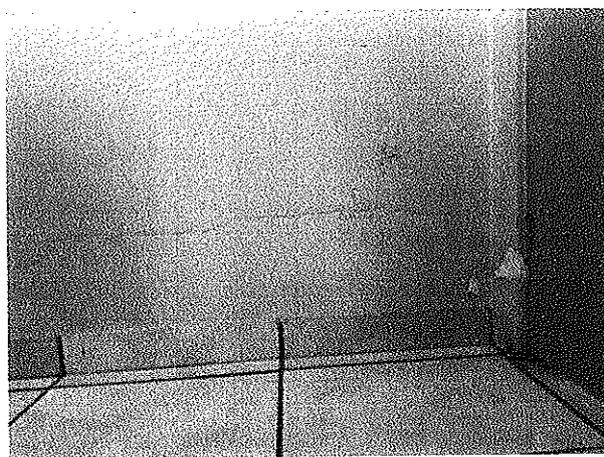
Imagens 13 e 14: Vista das deteriorações a serem corrigidas.

- Remoção das camadas necessárias do revestimento existente;
- Revestir o que for necessário utilizando aditivo impermeabilizante no reboco;
- Aplicação de multimassa para corrigir eventuais fissuras da parede;
- Tratamento final de fundo impermeabilizante ou selante + pintura de cor;

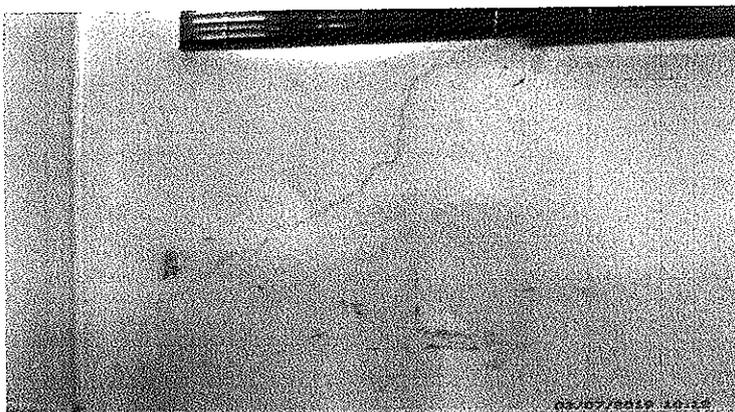
Imagens 15 e 16: Vista das fissuras a serem corrigidas.

- Remoção das camadas necessárias do revestimento existente;
- Revestir o que for necessário utilizando impermeabilizante junto da massa;
- Aplicação de multimassa para corrigir eventuais fissuras da parede;
- Tratamento final de pintura;

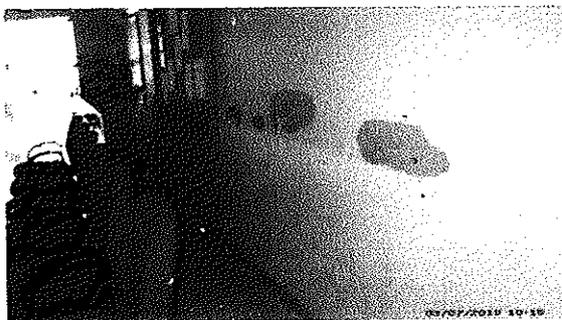
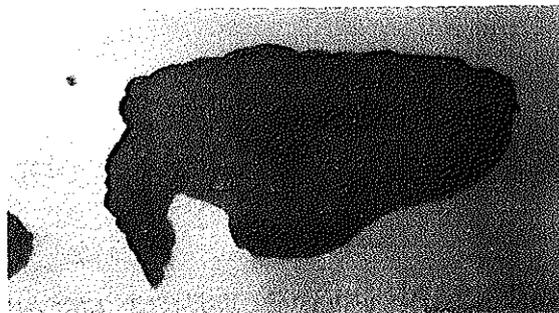
Imagem 17 e 18: Vista das paredes internas a ser corrigida.

- Remover as camadas necessárias do revestimento existente;
- Rebocar o que for necessário utilizando aditivo impermeabilizante junto na massa;
- Aplicação de multimassa para corrigir eventuais fissuras da parede;
- Tratamento final de textura, fundo impermeabilizante e selante + pintura de cor;

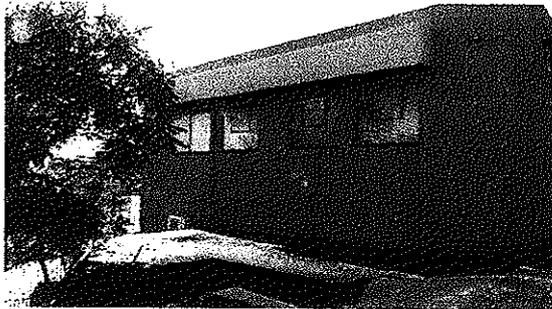
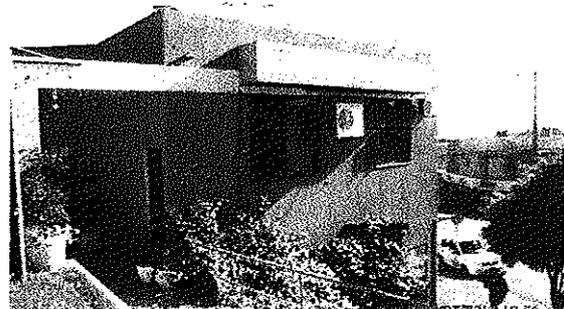
Em função da exposição do tempo, os volumes externos que são feitos em aço galvanizado estão com suas características originais alteradas. Caso somente a lavagem pressurizada não seja suficiente para o retorno similar aos aspectos originais, a manutenção ou substituição de materiais danificados por novos será possivelmente necessária, e já inclusa no valor da obra licitada.

Imagens 19 e 20: Vista das fachadas da edificação e dos volumes a serem restaurados.

Em função das intempéries, algumas paredes possuem manchas de sujeira, encardimento, umidade, mofo, além da deterioração do tempo. Estas áreas precisam ser lavadas com água e máquina de jato de pressão, acompanhados de detergentes ácidos, para remoção de manchas e encardimentos, afim de que evitem ações patologias dos materiais após as reformas serem concluídas.
