LICITAÇÃO DE REFORMA PARA A CÂMARA DE VEREADORES DE TIRADENTES DO SUL - RS

Responsável Técnico: Rodrigo José Nekel – CAU A155374-7

Local da obra: Avenida Uruguai, 20, Tiradentes do Sul - RS

Data, 22 de Julho de 2019.

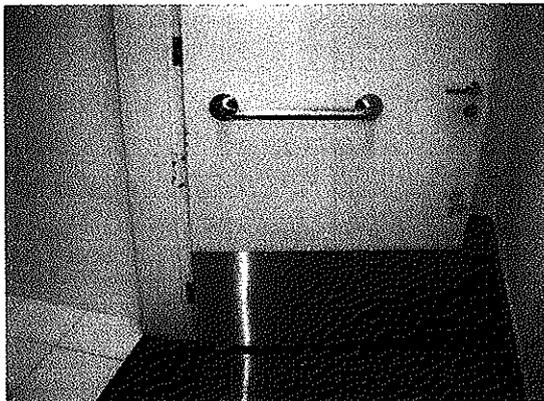
1. Porta em madeira conforme a **NBR 9050**, semi-oca de no mínimo 0,90cm, com marco, sentido de abertura de dentro para fora e com as dobradiças do lado direito da face externa, pintada igual a porta existente. Puxador horizontal em ambos os lados, em aço inox polido de 40cm de comprimento e de 25mm de espessura. Chapa em aço inox polido com dimensões de 90x40cm, instalados na parte inferior da porta em ambos os lados, afim de proteger contra impactos mecânicos. Custo estimado da porta completa: R\$ 500,00.

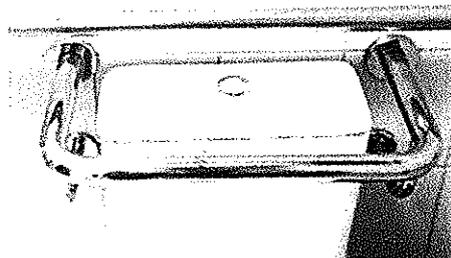
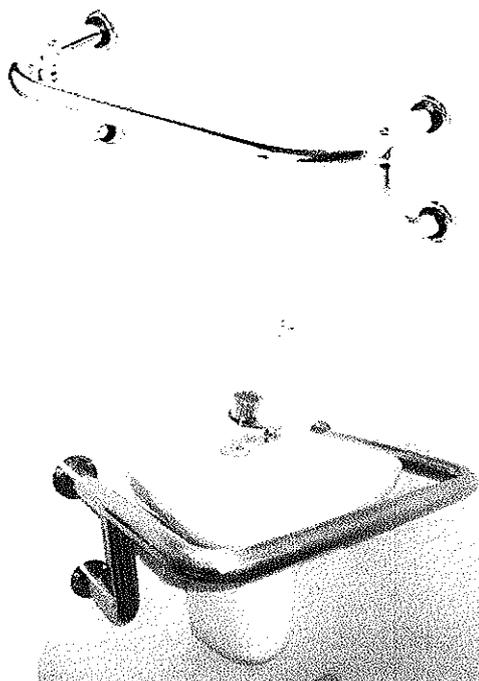
2. Conjunto bacia sanitária para PPD com abertura frontal, altura final de 46cm, cor branco gelo, com caixa acoplada com capacidade para 12 litros e barra de apoio em tubo de aço inox de 25mm. Lavatório de louça com coluna suspensa, cor branco gelo, com barra de apoio para lavatório em tubo de aço inox de 25mm. Torneira de mesa com acionamento manual por pressão e fechamento automático, acabamento cromado. Valor estimado do kit completo: R\$ 1.350,00.

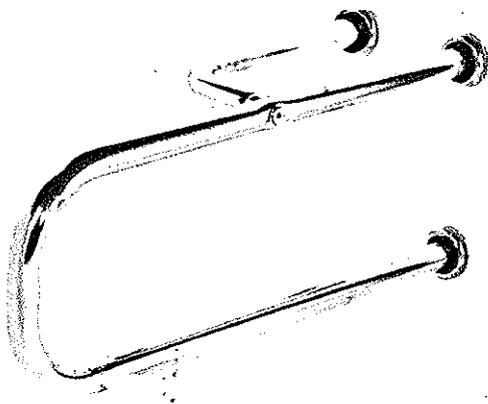
3. Barra de apoio para vaso sanitário modelo lateral, em tubo de aço inox polido com sapata e canopla, espessura 40mm, dimensões 80 x 20cm. Valor estimado: R\$ 350,00
